Consejos Blue Print

Mitsubishi FTO - Polea del cigüeñal

Aplicaciones: Mitsubishi FTO 2.0 (DE3A)

Fecha de publicación: 05/2007

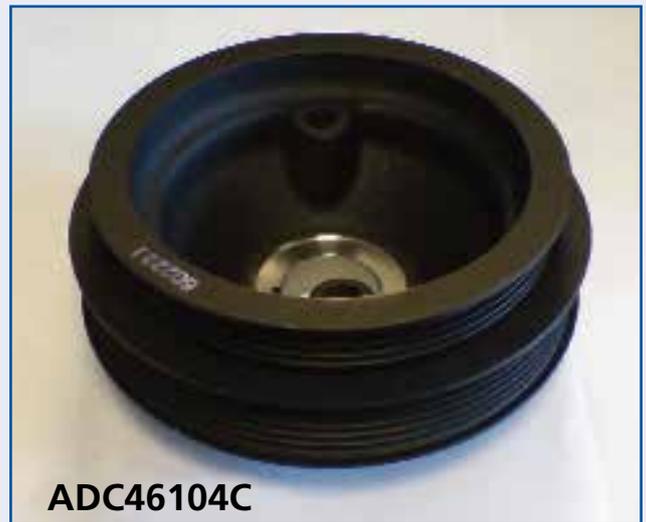
La polea del cigüeñal está formada por dos secciones (interior y exterior) conectadas por medio de un amortiguador de goma.

Éste, con el tiempo, puede deshacerse poco a poco, provocando el movimiento de la polea.

Si la polea del cigüeñal trabaja con un amortiguador de goma desgastado a un número elevado de revoluciones del motor, puede oscilar y, en casos extremos, existe la posibilidad de que la parte exterior de la polea se suelte.

Este movimiento excesivo puede hacer que la cubierta de la correa de distribución se desplace hacia dentro y dañe la hoja del sensor del ángulo del cigüeñal. Si se daña esta hoja, actuará contra la correa de transmisión como un cuchillo, con la consiguiente posibilidad de provocar una avería grave en el motor.

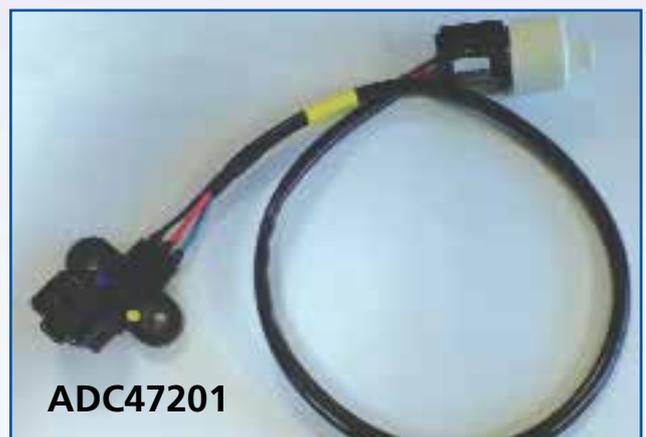
Sensor del ángulo del cigüeñal = ADC47201
