MEYLE-HD: mejor que el equipo original.
Diseño del casquillo mejorado

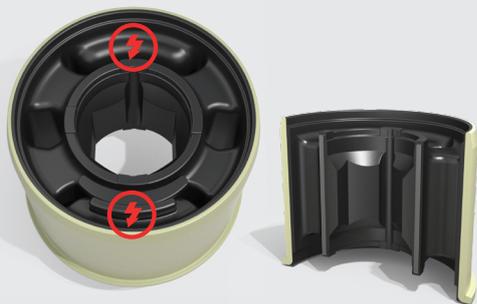
Pieza de repuesto original

Diseño de casquillo estándar

Problema

- Fallo en el casquillo por la intensa tensión

Efecto

- Grietas en el material de goma
- Deterioro de la seguridad de conducción

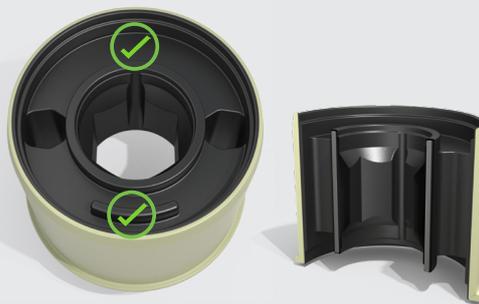
MEYLE-HD

Diseño del casquillo mejorado

Solución

- El diseño optimizado reduce la tensión en zonas críticas

Ventaja

- Una vida útil significativamente mayor por la reducción de las grietas en el material de goma
- Seguridad de conducción más larga
- 4 años de garantía
